日経ホームビルダー 2016 8

熊本地震 木造倒壊率は阪神を上回る

簡易な液状化予測の限界を露呈

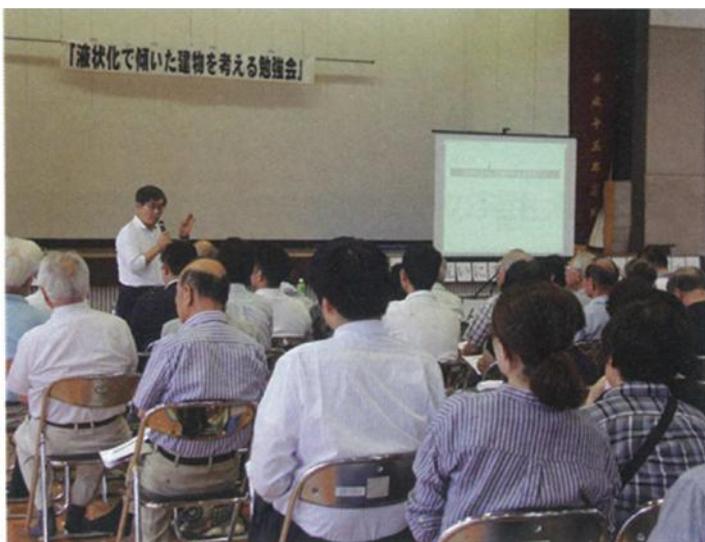
〔写真1〕液状化の被害者が集会を開催

日吉小学校で6月25日に開催された、液状化被害の勉強会の様子。日吉校区自治協議会が主催し、200人を超える住民が集まった。WASC基礎地盤研究所社長の高森洋さんが液状化で傾いた家の修復方法を説明したほか、主催者が沈下修正工事への公的支援を求める取り組みについて説明した

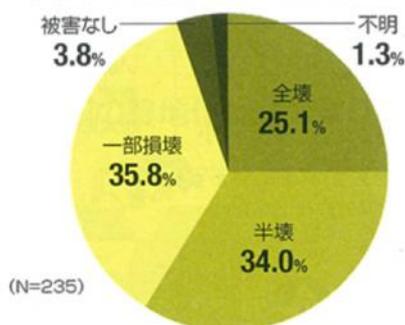
〔図1〕日吉・力合校区の被害状況

日吉校区自治協議会と日吉商工会が、南区の近見、日吉、草刈地区などで実施した調査によると、液状化で家の傾きが1度を超える全壊が25%、0.5度を超え1度以下の半壊が34%に達していた(図1)。同協議会が6月25日に主催した液状化被害の勉強会には200人を超える住民が集まり、翌日には南区液状化復興対策協議会を立ち上げた(写真1)。

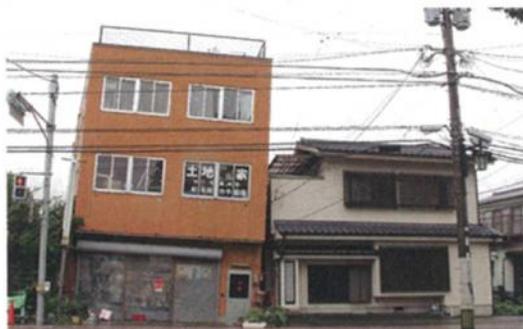
〔写真2〕店舗の移転が目立つ

熊本市近見の旧道沿いでは、店舗の移転が目立つ。液状化で建物が傾き、営業できなくなったため。地区外に避難している住民も多い。日吉校区自治会連合会会長の荒木優さんは「このままでは過疎化してしまう。液状化を再発させない地盤補強の実施を公共は検討してほしい」と訴える

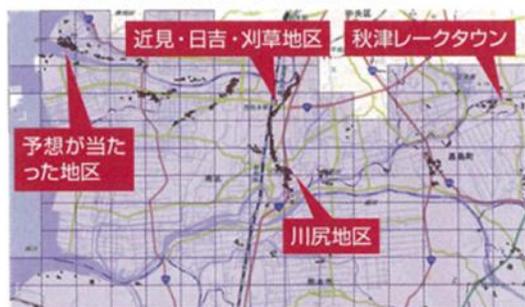
〔図3〕液状化被害の発生箇所

5月11日までに発見された液状化の発生箇所を赤い点で示す(資料：地盤工学会熊本地震地盤災害調査団、福岡大学村上哲教授の資料に本誌が加筆)

液状化の発生リスクが「極めて高い(最上位)」に該当していない(図2)。逆に、極めて高い(最上位)に指定した中で、実際に液状化が発生したのは海沿いの数カ所だけだ(図3)。市内の南側半分を「極めて高い(下位)」に指定していたにもかかわらず、液状化が発生したのはその一部に過ぎなかった。液状化ハザードマップが当てにならなかったことを、露呈した。

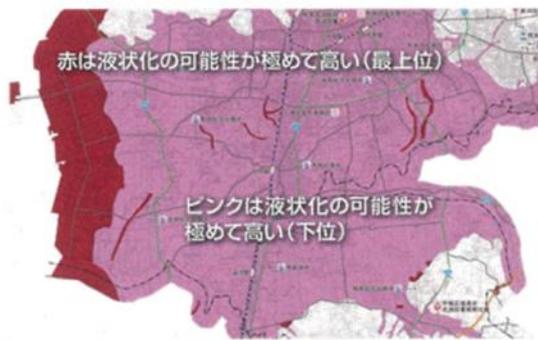
〔図2〕熊本市の液状化ハザードマップ

複数の地震を想定して最大となる危険度を、粗いメッシュで示している (資料：熊本市)

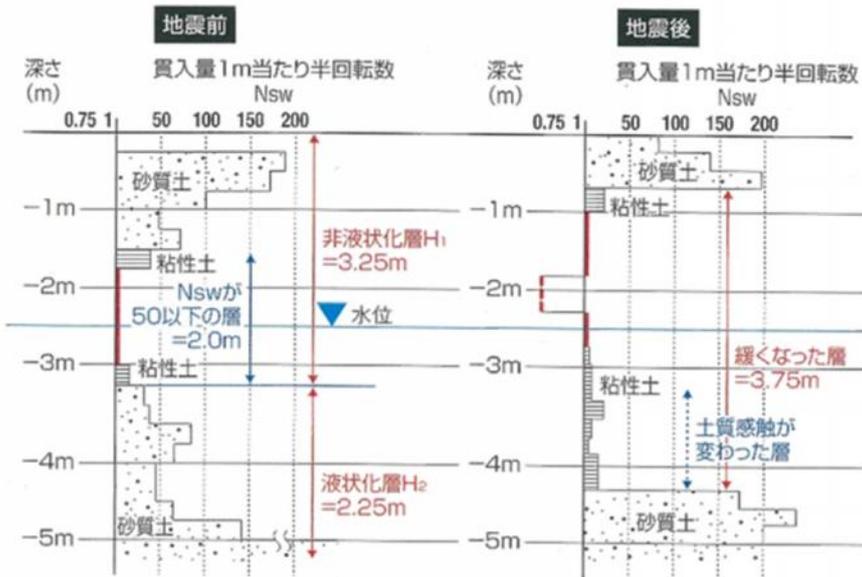
〔図4〕住宅AのSS試験の結果

地震前はNswが50以下だった層が地震後に0.75kNに下がった
(資料・写真: このページはWASC基礎地盤研究所)

「強度の小さい層は、液状化の噴砂を抑え込むことができず、噴砂が通過して弱くなったのではないかと高森さんは話す。」

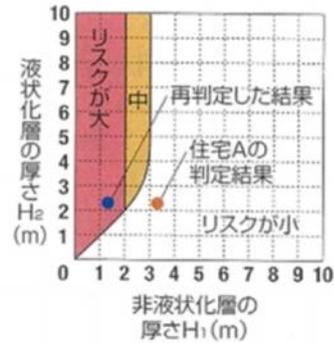
〔図5〕住宅Aの液状化判定結果

地震前のSS試験の結果を基に簡易判定法で判定した。非液状化層の強度の高い層だけの厚さで再判定すると、リスクが大になる

高森さんが注目した第一のポイントは、住宅Aの地震前の非液状化層

高森さんは、地震前の調査で「粘性土」と記録されていた土を採取し、土質試験も実施した。その結果、微細な砂であることが分かった。SS試験では音と感触で土質を推定するので、砂質土と粘性土を間違えることは少なくない。

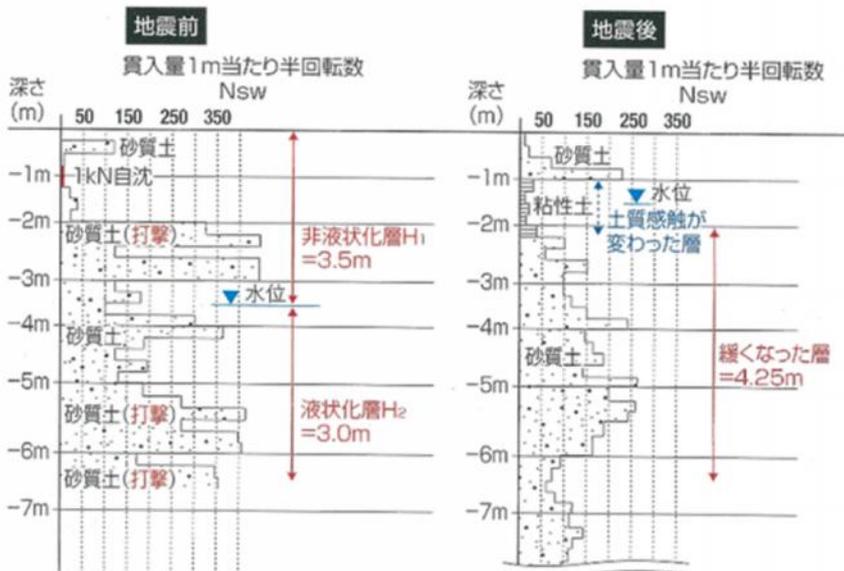
〔図6〕住宅BのSS試験の結果

地震前と地震後で水位が大きく異なる。さらに地震前は固いために打撃して貫入させた砂層が、地震後に打撃して貫入できるようになっている

二つ目は、住宅Bの水位が地震前より約2m高くなっていること。地震後の水位で再判定すると、リスクが大に変わる。

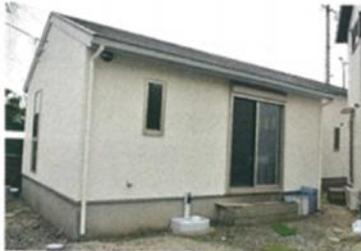
〔写真4〕不同沈下している住宅Bの外観

完成して2カ月後の住宅Bは、液状化で1000分の19に傾き、沈下量は最大260cmに達した。被害認定は大規模半壊になった

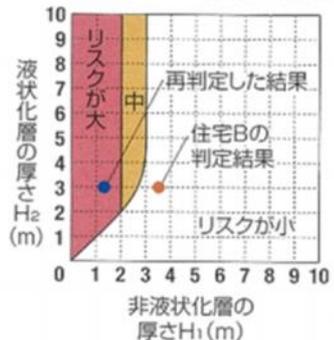
〔図7〕住宅Bの液状化判定結果

地震前のSS試験の結果を基に簡易判定法で判定した。地震後の水位で再判定すると、リスクが大になる

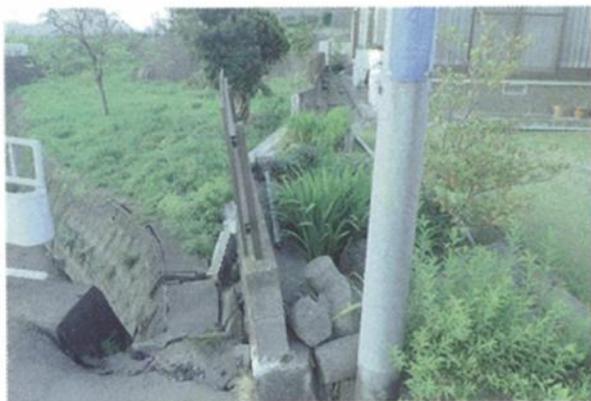
〔写真5〕側方流動で倒れた塀

熊本市南区川尻地区の水路沿いに建つ住宅。塀が水路の方にはらみ出している
(写真：横山芳春)

水平にも動く側方流動が発生
熊本市南区川尻地区などの水路や川に近い場所では、液状化の思わぬ被害も見つかった。地盤や建物が沈下するだけでなく、水平にも動く側方流動だ(写真5)。

地盤ネット(東京都中央区)技術本部副本部長の横山芳春さんは「擁壁や護岸が弱い場合の対策は、個人では困難だ。こうした場所には家を建てないのが賢明だ」と話す。

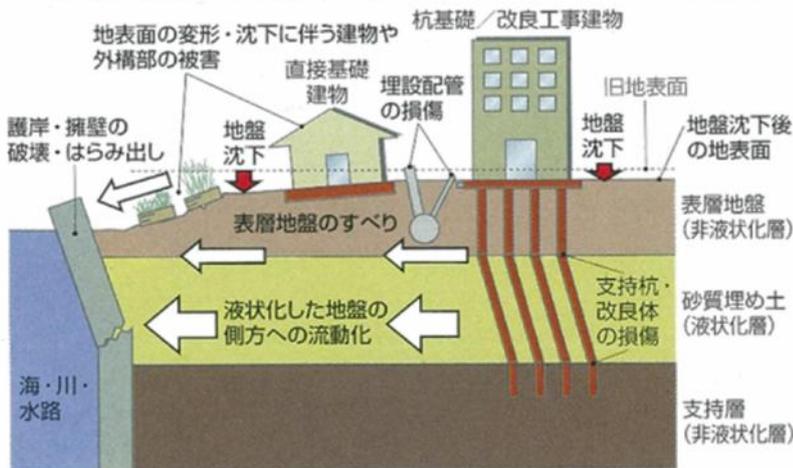
〔図8〕側方流動の発生メカニズム

こると、護岸や擁壁に流動化した地盤の圧力が掛かる。これに耐えられなくなり、護岸や擁壁が壊れたりはらみ出したりした影響で、地盤や建物が水平に動く、というのが発生メカニズムだ(図8)。側方流動では、建物が大きく傾いたり、地中に埋めた杭が曲がったりする恐れもある。

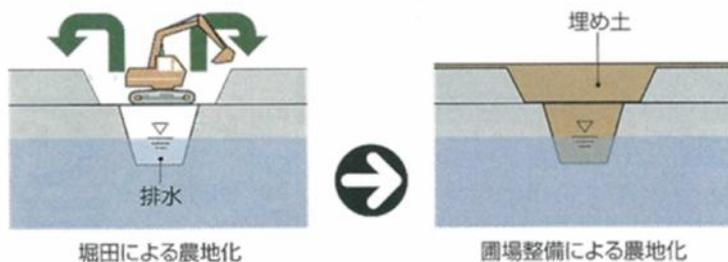
〔図9〕堀田の農地化と圃場整備の方法

排水路を掘った土を積み上げ農地にした堀田は、圃場整備でほとんど埋め立てられた
(資料：ジャパンホームシールド)

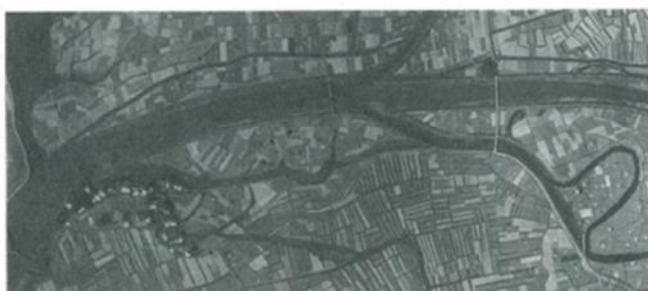
〔写真6〕1950年代の秋津レークタウン周辺

1957年に撮影した航空写真。堀田が広がっている。細長い区画が堀田の特徴だ
(写真：航空写真画像情報所在検索・案内システム)
