耐震先進国の現実

ハザードマップは当てにならず

地盤編：なぜ、住宅地で液状化が多発したのか 簡易判定の限界を露呈、「側方流動」にも注意

2016/08/24
日経アーキテクチュア

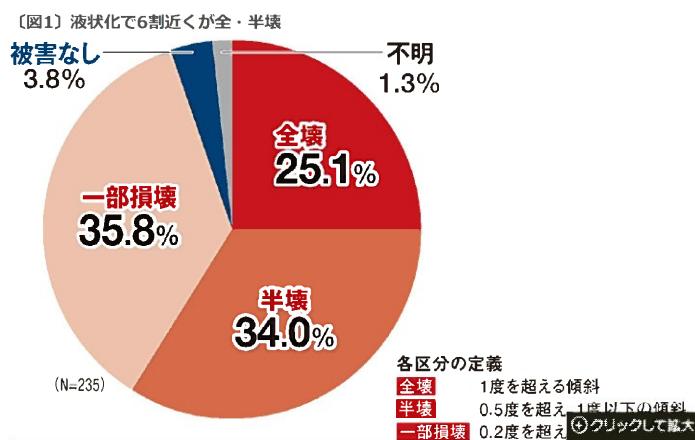
熊本地震による液状化被害の調査が進むにつれ、被害の深刻さや課題が明らかになってきた。熊本市南区の日吉校区自治協議会と日吉商工会が、南区の近見、日吉、草刈の各地区などで液状化被害の状況を調査したところ、全壊と半壊を合わせて調査した住宅の6割近くに達した〔図1〕。

日吉校区自治協議会と日吉商工会が日吉・力合校区の住宅所有者にアンケートを配布して調査した住宅被害の状況（資料：取材を基に日経ホームビルダーが作成）

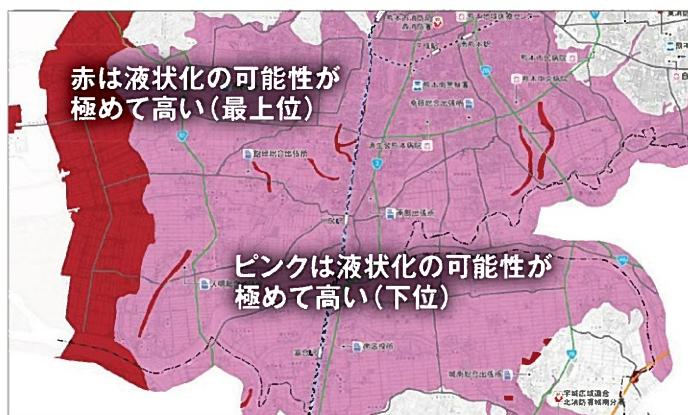
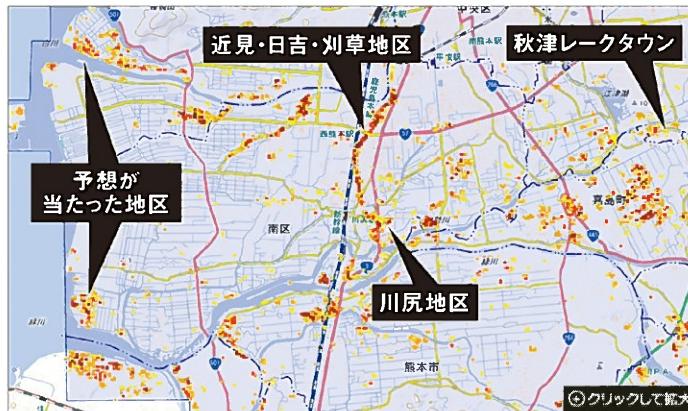
〔図2〕熊市のハザードマップと発生箇所にずれ

ザードマップでこれらの地区を見ると、液状化の発生リスクが「極めて高い（最上位）」に該当しない。逆に、極めて高い（最上位）に指定した中で、実際に液状化が発生したのは海沿いの数ヶ所だけだ〔図2〕。

上は、熊本市が公開していた液状化ハザードマップの市内南部。複数の地震を想定して最大となる危険度を、粗いメッシュで示している。下は、6月24日までに確認された液状化の発生箇所を、赤色や黄色の点で示している（資料：上は熊本市、下は地盤工学会熊本地震地盤災害調査団と福岡大学村上哲教授の資料に日経ホームビルダーが加筆）

しかも、市内の南側半分を「極めて高い（下位）」に指定していたにもかかわらず、実際に液状化が発生したのはその一部に過ぎなかった。液状化ハザードマップが当てにならなかつたことを露呈した。

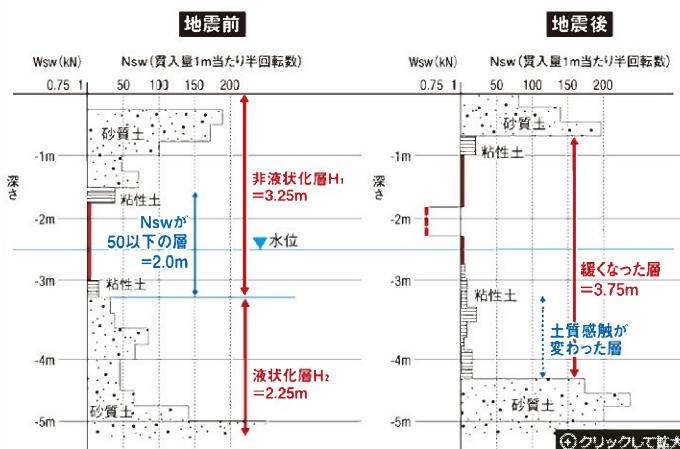
〔図3〕住宅Aでは地震で強度の低い層がさらに弱く

住宅Aのスウェーデン式サウンディング（SS）試験の結果。地震前にNswが50以下だった強度の低い層は、地震後にWswが0.75kNになった（資料：WASC基礎地盤研究所）

高森社長が注目した第1のポイントは、住宅Aの地震前の非液状化層で見つかった強度の低い層が、地震後にさらに強度が低くなっていたことだ。「強度の低い層は、液状化の噴砂を抑え込むことができず、噴砂が通過して弱くなったのではないか」と高森社長は話す。

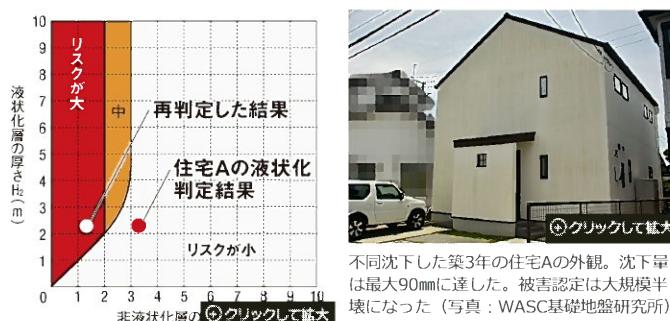
住宅Aを、地震前のSS試験の結果を基に簡易判定法で判定した。非液状化層の強度の高い層だけの厚さで再判定すると、リスクが大になる（資料：WASC基礎地盤研究所）

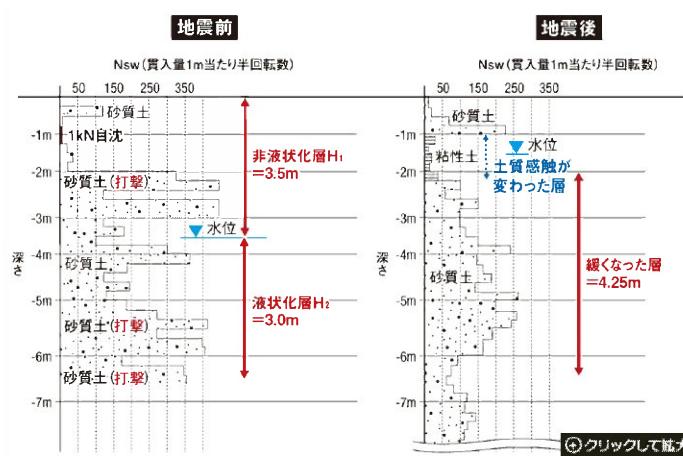
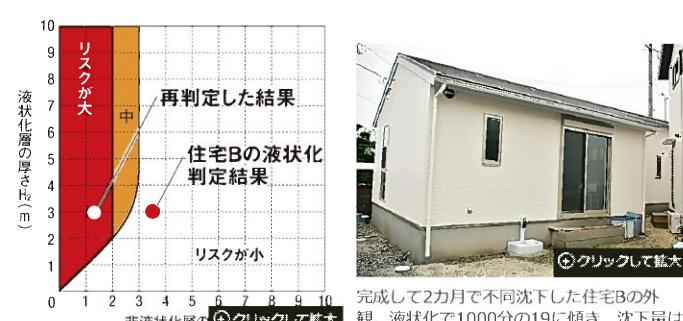
〔図4〕住宅Bでは地震で水位が2m高くなつた

住宅Bを、地震前のSS試験の結果を基に簡易判定法で判定した。地震後の水位で再判定すると、リスクが大になる（資料：WASC基礎地盤研究所）

第2のポイントは、住宅Bの水位が地震前より約2m高くなっていること。地震後の水位で再判定すると、リスクが大に変わる。

「簡易判定法は便利な方法だが、これだけでは判定を誤る可能性が少くないことを再認識した。土質の調査と正確な水位測定が不可欠だ」と高森社長は話す。

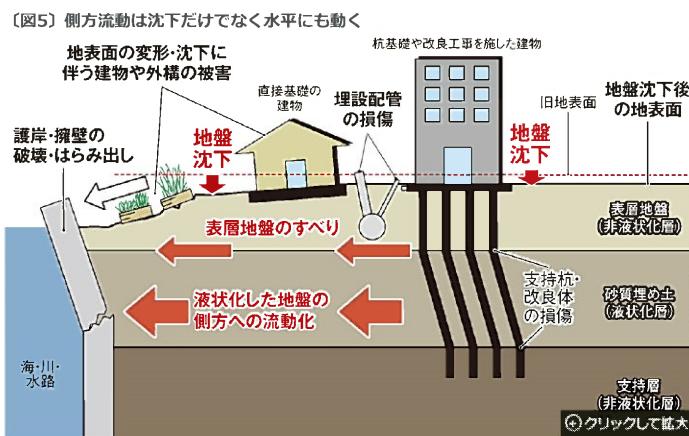
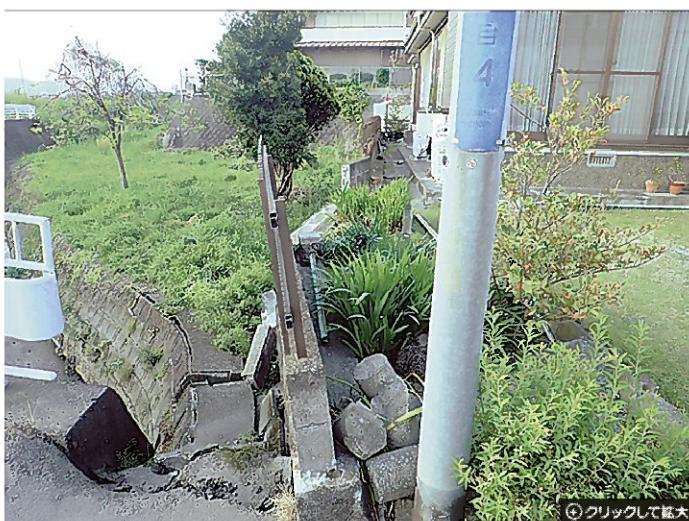
熊本市南区川尻地区などの水路や川に近い場所では、液状化の思わぬ被害も見つかった。地盤や建物が沈下するだけでなく、水平にも動く側方流動だ〔図5〕。

熊本市南区川尻地区的水路沿いに立つ住宅。液状化による側方流動で塀が水路の方にはらみ出している（写真：横山 芳春）

水路や川に近い場所で液状化が起こると、護岸や擁壁に流動化した地盤の圧力が掛かる。これに耐えられなくなり、護岸や擁壁が壊れたりはらみ出したりする影響で、地盤や建物が水平に動く、というのが発生のメカニズムだ。側方流動では、建物が大きく傾いたり、地中に埋めた杭が曲がったりする恐れもある。

地盤ネット（東京都中央区）技術本部の横山芳春副本部長は「擁壁や護岸が弱い場合の対策は、個人では困難だ。こうした場所には家を建てないのが賢明だ」と話す。

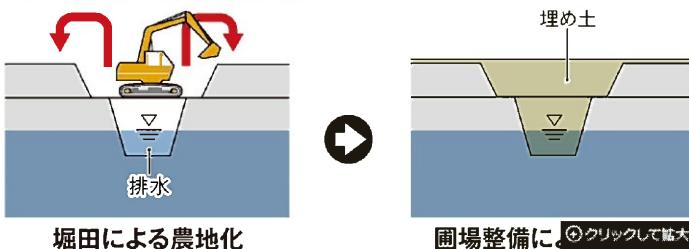
〔図6〕圃場整備で埋め立てられた「堀田」

土地の履歴では、「堀田」と呼ばれる水田だった場所も注意が必要だ。熊本市東区秋津地区など、堀田を埋め立てた数カ所が液状化した〔図6、写真2〕。ジャパンホームシールド（東京都墨田区）技術推進部の小尾英彰部長は、「堀田は全国各地につくられて、圃場整備で無くなってしまった。水田の埋め立て地では要注意だ」と話す。

堀田の農地化と圃場整備の方法。排水路を掘った土を積み上げ農地にした堀田は、圃場整備でほとんどが埋め立てられた（資料：ジャパンホームシールド）

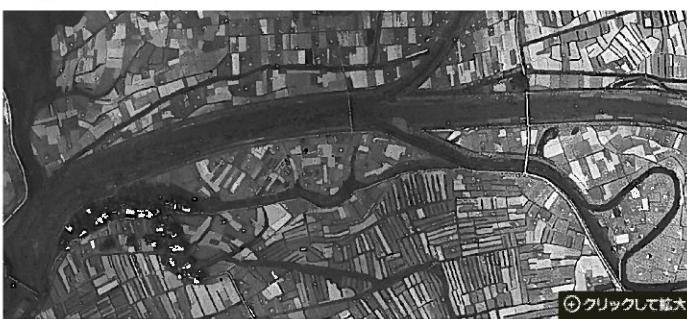
〔写真2〕かつては堀田が広がっていた

1957年に撮影した熊本市東区の秋津レックタウン周辺の航空写真。細長く区画された堀田が広がる（写真：航空写真画像情報所在検索・案内システム）
